# RELATÓRIO TÉCNICO ESTRUTURAL

Estádio Municipal "O Cabocão"

Endereço: Distrito Antônio Paulo - Bernardino Batista - PB

Esta investigação opera para apontar as patologias construtivas e/ou falhas de projeto que possa ter ligação e por sua vez potencializar para o fato em questão, que foi o colapso estrutural do muro do Estádio de Futebol "O Cabocão".

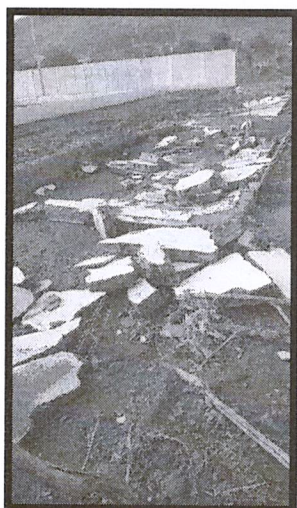
Figura 01: Muro em ruínas

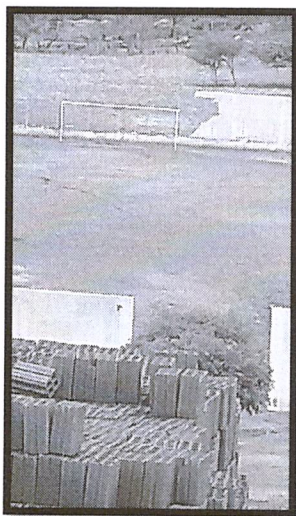
A princípio, é notado que a força da correnteza dos córregos adjacentes, em colisão direta com a estrutura, provocou o desmoronamento do muro, no entanto, em análise aos documentos contidos no processo licitatório de Nº 000082019, mais precisamente no anexo XVI Plantas, é possível verificar um equívoco na concepção do projeto, em não apresentar soluções para manter o curso natural da água em períodos de chuva, com isso a estrutura permaneceu à mercê da variação dos intempéries da natureza, neste caso água decorrente da chuva.

Figura 02: Abertura no muro, ocasionado pela passagem d'água  
Fonte: Autor (2022)

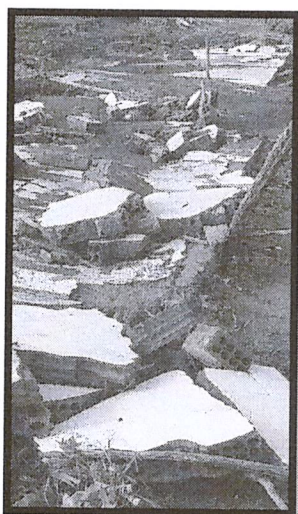
Figura 03: Escombros do muro.  
Fonte: Autor (2022)

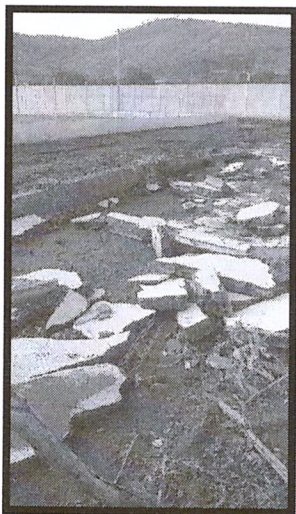
Figura 04: Escombros do muro.  
Fonte: Autor (2022)
